GEMEINDE **Seon**

STRASSE **Reussgasse**

OBJEKT **Aabachbrücke Nr. 5**

Bericht vertiefte Überprüfung Massnahmenkonzept und Kostenschätzung

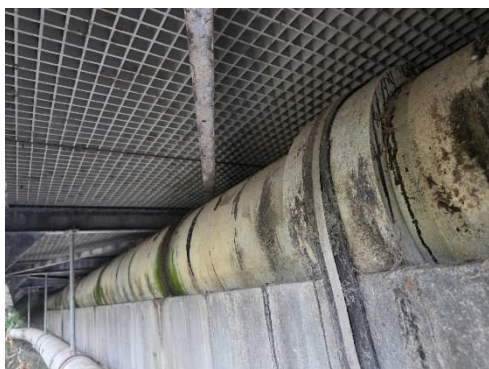
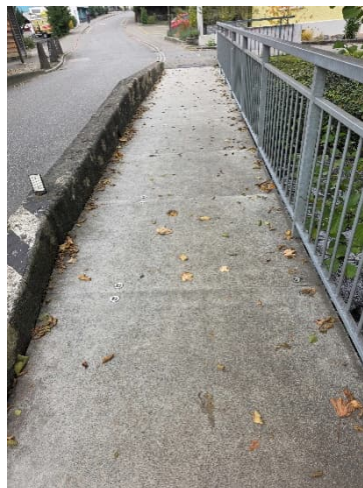
Eine Herausforderung ist die eingeschränkte Zugänglichkeit des Gewölbes durch die Stahlträger und Werkleitungen. Die Zugänglichkeit kann durch die Demontage der Fusswegplatten etwas verbessert werden.

Abb. 7: Werkleitungen unter dem seitlichen Gehweg

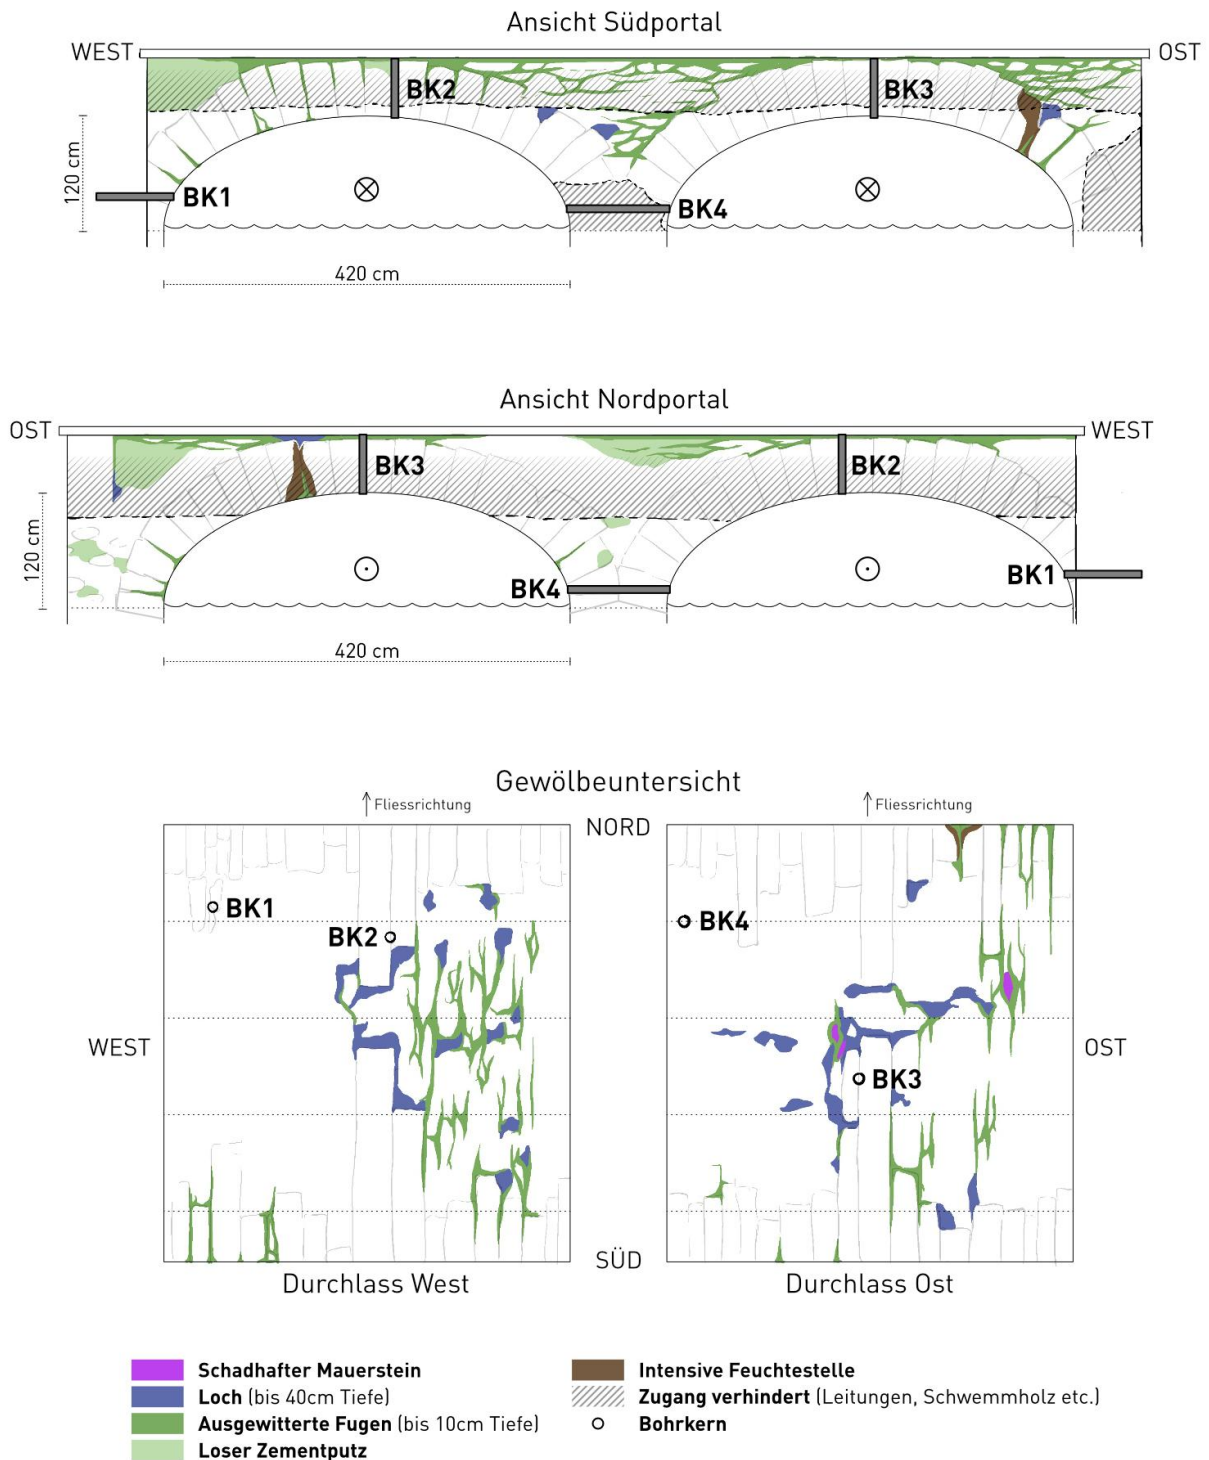
Pläne: Aufnahme der Schäden und Lage der entnommenen Bohrkern

Ansicht Pläne von oben aufs Gewölbe sowie frontal an Portal-Mauern.

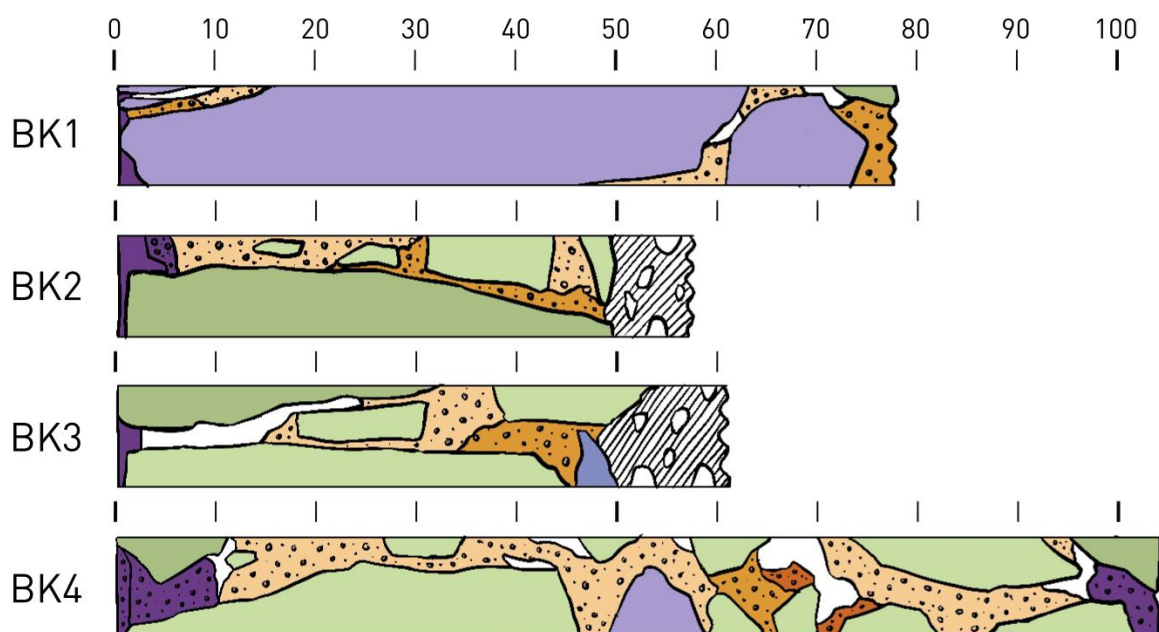
Aufzeichnung der Bohrkerne

Die Positionen der Bohrungen (Ø 100 mm), sowie die Bohrkerne sind im Kapitel 4 dargestellt. Es wurden insgesamt 4 Bohrkerne entnommen. Bohrkerne BK2 und BK3 wurden im Scheitel der beiden Gewölbe entnommen, Bohrkern BK1 im Durchlass West in Richtung Widerlager und Bohrkern 4 im Mittelpfeiler – jeweils direkt an der Basis des Gewölbes. Der Mauermantel besteht dort zum grössten Teil aus grob behauenen Quadern verschiedener Natursteinsorten mit Einbindetiefe von ca. 50 cm. Eine der Seiten oberhalb des mittleren Pfeilers besteht aus kleinen, plattigen Bruchstücken (vermutlich Zwickelsteine). Die Bohrkerne BK2 und BK3 aus dem Scheitel der beiden Gewölbe zeigen ebenfalls einen Mauermantel aus grob behauenen Mauersteinen mit einer Einbindetiefe von 30-50 cm. Der Mauermantel vom Gewölbe kann als Bruchsteinschichten-Mauerwerk bezeichnet werden. Der Mauerkerne ist nur an der Basis vom Gewölbe festzustellen und besteht aus kleinen Bruchsteinen und viel Mörtel (Bruchsteinmauerwerk).

Das Gewölbe gerade oberhalb dem Widerlager West (BK1) zeigt eine Dicke von 80 cm. Grundsätzlich kann der Mauermantel als Bruchstein-Schichtenmauerwerk mit dahinterliegendem Bruchsteinmauerwerk im Mauerkerne bezeichnet werden.

Die Mauersteine sind an den gebohrten Stellen intakt, wobei der Mörtel leicht mürbe bis lokal mürbe ist. Hinter dem Gewölbescheitel folgt direkt die lehmig-erdige Hinterfüllung mit beigemengtem Rundkies. Eine Abdichtung ist nicht festzustellen.

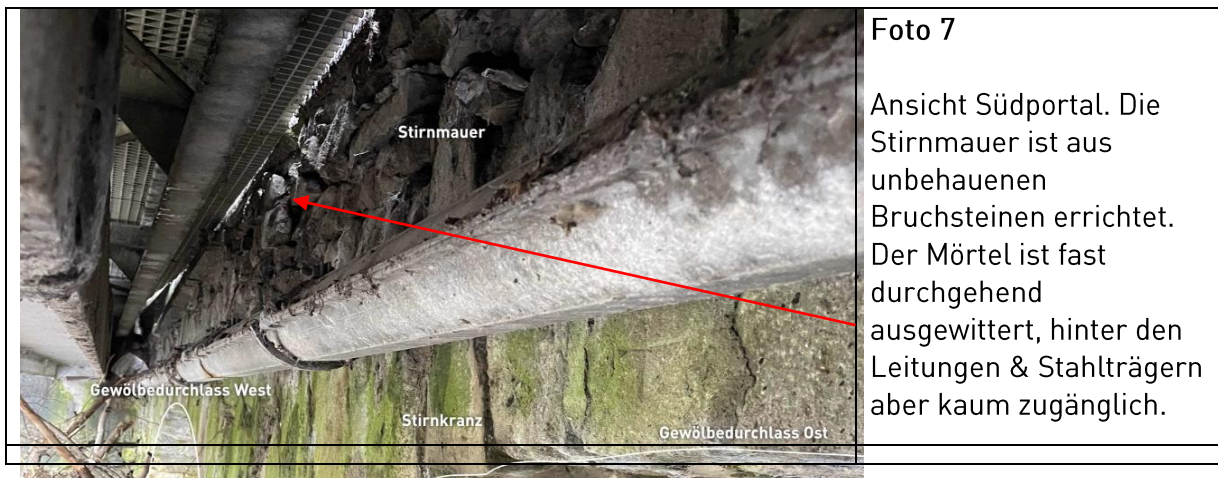
Die Stirnmauer besteht hauptsächlich aus wildförmigen, vermehrt plattigen Bruchsteinen (Format: 5-10 x 10-30 cm). Sie bilden ein Bruchsteinmauerwerk mit vielerlei Zwickelsteinen. Ab der Höhe des Gewölbescheitels aufwärts bzw. an denjenigen Stellen, wo die Stirnmauer von Leitungen und Rohren gesäumt ist, ist die Stirnmauer lokal verputzt. An den verputzten Stellen ist dieser meist lose und blättert leicht ab (ca. 4 m²). Die Fugen zwischen den Mauersteinen sind insbesondere an der Südseite fast durchgehend ausgewittert (Foto 7). Insgesamt rechnet man mit 60 m¹ an defekten Fugen.

Foto 7
 Ansicht Südportal. Die Stirnmauer ist aus unbehauenen Bruchsteinen errichtet. Der Mörtel ist fast durchgehend ausgewittert, hinter den Leitungen & Stahlträgern aber kaum zugänglich.

Lose Putzstellen (insbesondere an den Stirnwänden, ca. 4 m²) sind manuell zu entfernen. Die dahinterliegenden, ausgewitterten Fugen sowie die gesamten Mauerflächen der beiden Stirnmauern sind auszuräumen und entsprechend obengenannter Anweisung zu stopfen.

Infolge der Stahlträger und Leitungen entlang der Stirnmauern ist der Zugang, wie bereits für die hier vorliegende Untersuchung, insbesondere auch bei der Sanierung massiv eingeschränkt. Allenfalls könnte der Zugang durch eine Demontage des Fussgängerstegs (beidseitig der Brücke montierter Gitterrost) von oben vereinfacht werden.
